わ だ ち

No. 118

平成20年5月号

京福 勝山-大野間 33年後の痕跡を探る (4) 渡邊 誠

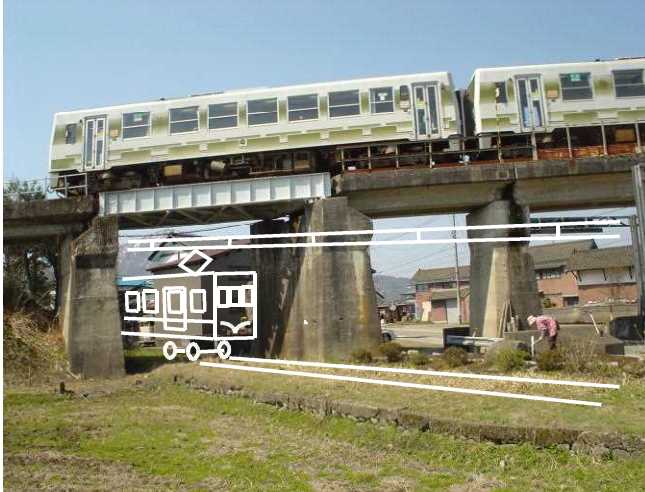
写真-19 越美北線架道橋を勝山側から見る
線路跡が更地として残る

あとからできた越美北線は築堤を上って立体交差となった。上を走る気動車も代替わりし、“平成っ子”のキハ120ではなぜここが立体交差になっているのか首を傾けていることであろう。

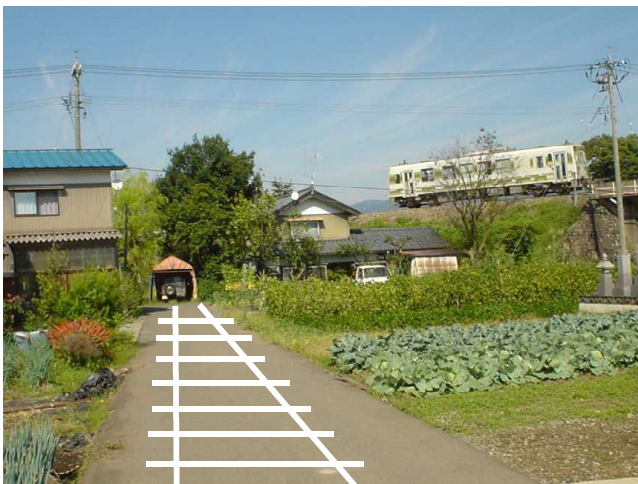
写真-20 越美北線架道橋を大野側から見る
線路跡が生活道路となっている

架道橋をくぐると1軒分だけ民家の庭のようになっている。樹木が植えられ、ビニル製の簡易車庫が置かれたりしている。その先100メートルほどは生活道路となって大野口駅方向へ続いている(写真-20)。

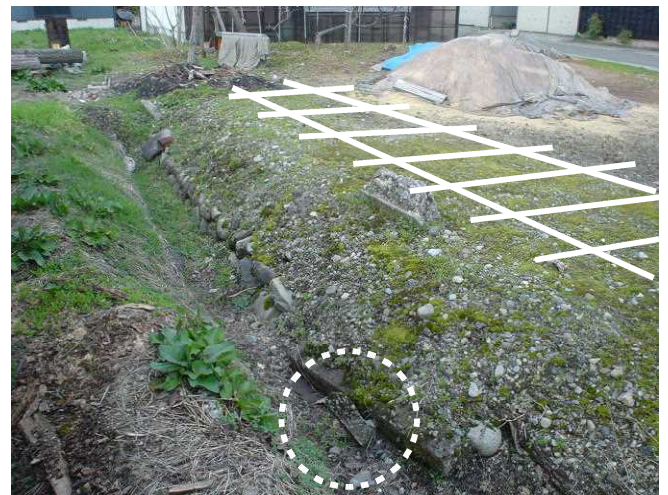
写真-21 大野口駅手前に残る線路跡

その大野口駅手前に、わずか数メートルだが線路跡の石積みが残っている。かなり風化しているが敷地境界を表す標柱も1本刺さったままになっている(写真-21)。

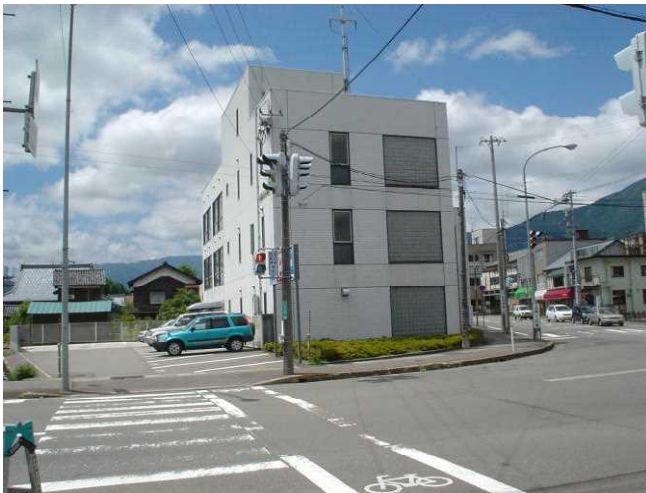
写真-23 京福大野駅跡を勝山側から見る
楕形ホームの跡に生保会社のビルが建つ

終点であることから、3面3線の頭端式ホームであった。そのうち1番線には電車では必須のない機回し用の渡り線があったところが興味を引く。京都電灯がボギー車を初めて発注した

ホーム部分も生保会社のビルとなり、このあたりに電車の痕跡は何もない。
