鉄道友の会 福井支部報

轍

『ふくいの鉄道160年』こぼれ話 (3)

—柳ヶ瀬トンネルの煤煙事故—

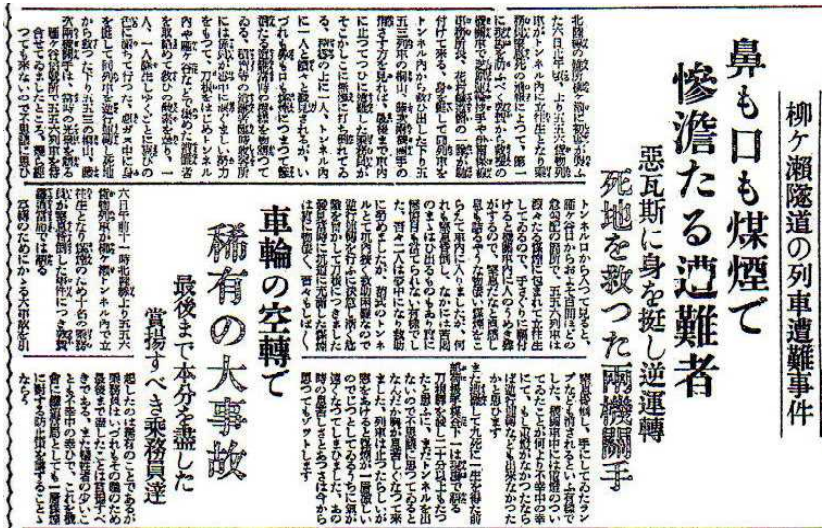
図-1 昭和3年12月7日付け『大阪朝日新聞』 (著作権保護期間満了)

昭和3年(1928)12月6日、柳ヶ瀬トンネル内で貨物列車が立ち往生し、救援に向かった者も含めて乗員12名全員が窒息して意識不明に陥り、うち3名が死亡した。

『大阪朝日新聞 地方版』(図-1)および『事故の鉄道史』(佐々木富泰・網谷りょういち)を参考に、簡単な絵を描いてみた(図-2)。
